АКТ неисправности оборудования

Тип оборудования: наружный блок Mitsubishi Heavy Модель: FDCJ280HKXE2D Серийный номер: Y28500686KF Установщик (дилер): XXX (Москва)
--

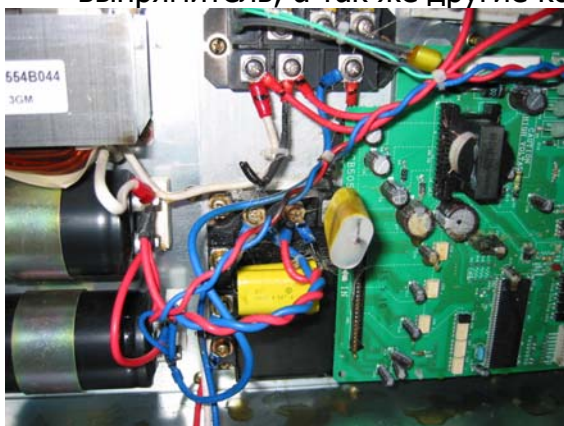
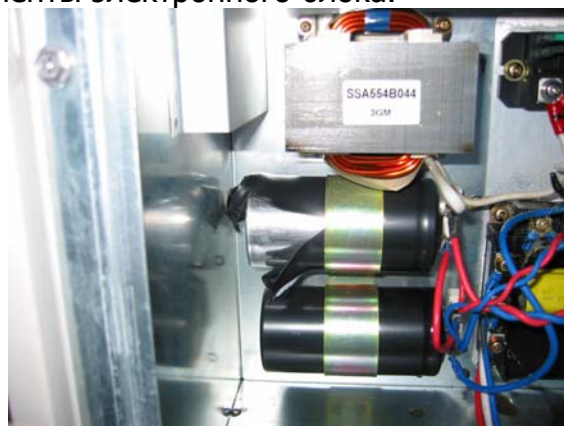
1. сработала варисторная защита выпрямителя инвертора, при этом варистор отсутствует (лежит на дне электрического блока); фильтр-конденсатор (установленный параллельно с варистором) имеет оторванный проводник и направлен в сторону металлической панели электрического блока.
2. разорван электролитический конденсатор выпрямителя, при этом электролитом залиты: платы управления инвертором; плата фильтра; выпрямитель, а так же другие компоненты электронного блока.

Разрыв электролитического конденсатора произошел по причине того, что фильтр-конденсатор был направлен в сторону металлической панели электрического блока. В результате чего, при каждом включении наружного блока происходил электрический пробой (разряд) данного фильтра-конденсатора на корпус наружного блока, т.е. общий провод источника питания инвертора (=540 вольт) был соединен с сетевой нейтралью (~415 вольт). Нейтраль и защитное

заземление соединены между собой в электрощите. Местоположение фильтра-конденсатора было изменено техническим персоналом ХХХ и не соответствует заводскому. Вмешательство (со слов дилера) в схему инвертора было осуществлено после срабатывания варисторной защиты.

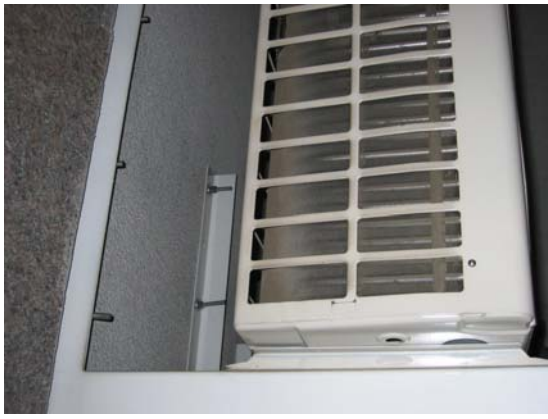
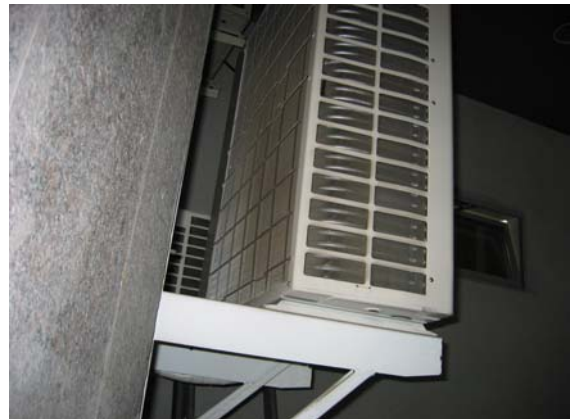
- 1) поверхность теплообменника наружного блока имеет загрязнения, что свидетельствует об отсутствии технического обслуживания данного оборудования (см. фото);

Для подтверждения гарантийных обязательств на данное оборудование дилеру необходимо: установить воздушный фильтр на внутреннем блоке и провести техническое обслуживание оборудования.

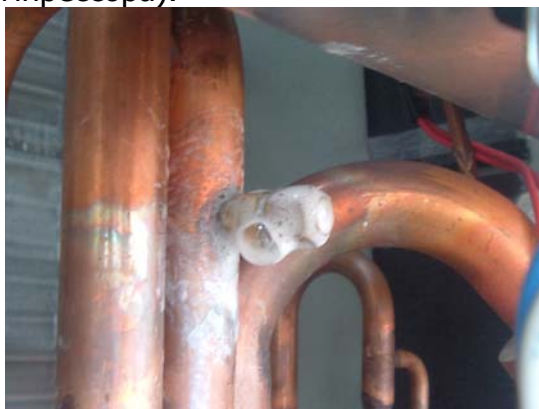
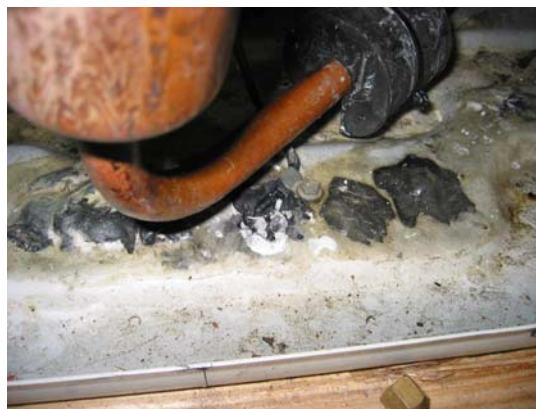
- 1) холодильный контур имеет избыточное давление 2 бар;
- 2) при пуске компрессора срабатывает токовая защита;
- 3) «неисправный» ниппель клапана Шредера, мог быть источником утечки только в случае отсутствия защитного колпачка или в случае, если он не затянут;
- 4) дилером самостоятельно были заклеены все дренажные отверстия в основании (поддоне) кондиционера, причина непонятна;
- 5) отсутствует масло в картере компрессора (обнаружено после демонтажа компрессора).

Представленные дилером фото явно не совпадают с предъявленным блоком (начиная с крышек и заканчивая утечкой масла). В данном оборудовании (в картере компрессора) содержится 3,8 литра масла. Т.к. данный объем масла отсутствует в картере компрессора, а единственным местом утечки хладагента является «неисправный» ниппель клапана Шредера, то масло должно находиться в основании (поддоне) наружного блока. Во время осмотра оборудования в основании (поддоне) наружного блока обнаружено незначительное количество масла. Так же хочется отметить, что дефект ниппеля сервисного клапана Шредера, можно было бы устранить ранее дилером на месте установки оборудования. Для этого существует специальный инструмент для замены ниппеля под давлением. Во время пуска оборудования монтажники дилера проявили халатность, не проверили оборудование, а именно не делали замеры рабочих давлений, в противном случае дефект ниппеля смогли бы определить ранее. Данный случай нельзя считать гарантийным (заводским браком), т.к. само название клапана (сервисный) подразумевает, что он предназначен для опытного персонала, знакомого с основами холодильной техники.
